非连续逆断层引起地表破裂和桥梁破坏的模型试验

黄凯珠, 张乾兵, 张健恒

(香港理工大学 土木与结构工程系, 香港)

Geomechanical Model Testing of Surface Rupture and Bridge Damage Produced by Discontinuous Reverse Faults

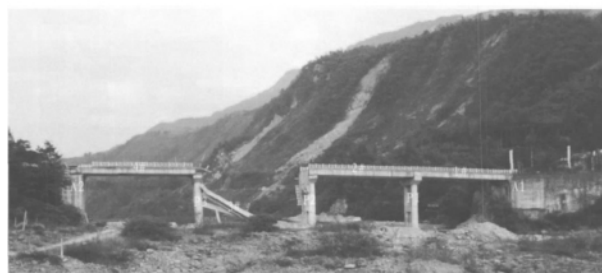
图 1 高原大桥破坏情况(镜向 NNE)

此外,汶川地震和余震触发了多处地质灾害,据交通运输部统计,因地震受损的高速公路 19 条,国道、省道干线公路 159 条,农村公路 7 605 条,道路累计长度 53 288 km;受损的桥梁 5 560 座,隧道 110 座,直接经济损失 653.06×10^8 元^[15]。地震引起桥梁破坏的研究多集中于桥梁本身结构为基础,但也应着重考虑地基的破坏特征对桥梁的影响作用^[16]。文献[17]在灾后考察中观察到桥梁与断层的不同布置导致了桥梁的多种破坏形态。因此,研究桥梁的布置与断层的关系也是值得深入探讨。但多数受损桥梁缺乏前期设计资料,文献[18]分析了高原大桥桥梁结构的破坏,见图 1,并提供了较详细的设计和地质资料。作者将以高原大桥的设计资料做参考,探讨桥梁布置与断层运动的关系。

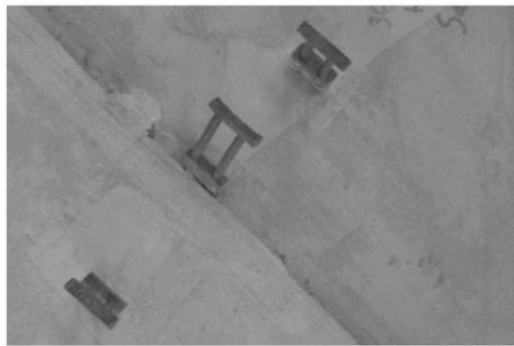
(a) 落梁现象

(b) 桥墩倾斜

图 12 桥梁破坏形态(共线型断层 $\theta = 59^\circ$)

Fig. 12 The failure mode of model bridge (coplanar faults with dip angle 59°)

共线型逆断层引起桥梁破坏特征见图 12,靠近断层的桥墩在断层破坏后被剪断。试验中桥梁破坏形态如图 13 所示,在断层贯通阶段,所有桥梁均未出现任何反应;在断层滑动阶段,a、b、c、d 4 个模型
